Project: Spoorwijk 3

Datum: 11 april 2019

Onderwerp: onderzoek stadsverwarming Spoorwijk fase 3

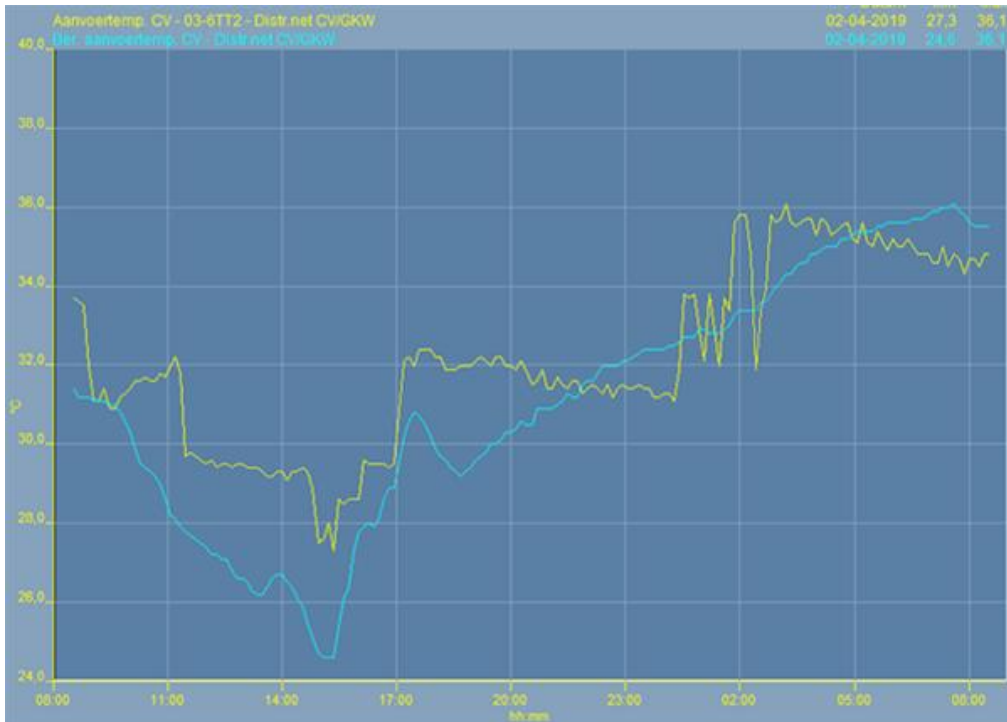
Figuur 3-1 Aanvoertemperatuur en stooklijn

Gezien de grote fluctuaties in de aanvoertemperatuur, zoals weergegeven in figuur 3-1, heeft de regeling moeite de stooklijn te volgen.

- Stooklijn verhogen voor tussenseizoenen.
- Buitentemperatuur dempen voor berekening stooklijn.
- Regeling warmtepompen en ketels aanpassen, zodat stooklijn beter gevolgd wordt.
- Opvoerhoogte en debietmeting in gbs aanbrengen. Daarnaast bij voorkeur de pompregeling naar het gbs verplaatsen voor meer controle op de levering van warmte en koude.

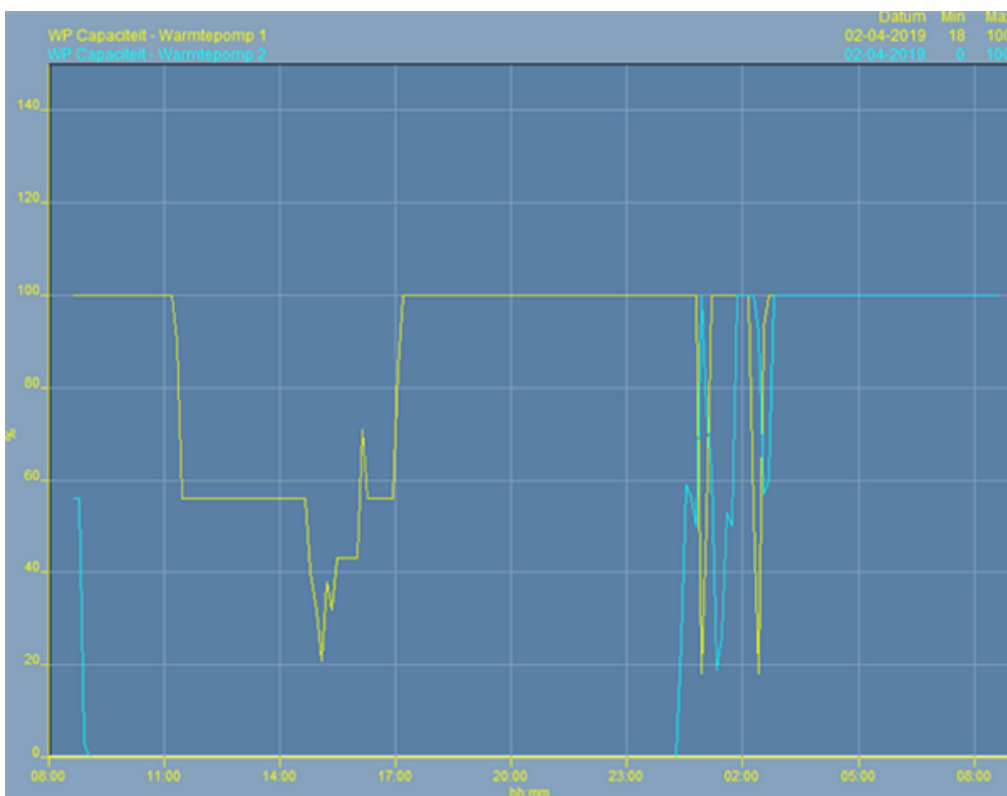
Figuur 3-2 Schakelen warmtepompen

De cascaderregeling van de warmtepompen en ketels lijkt niet helemaal goed te functioneren, zoals zichtbaar is in onderstaande figuur 3-2 rond het tijdstip 02:00h. Hier is te zien dat warmtepomp 1 steeds in capaciteit terugvalt of zelfs uitschakelt door het inschakelen van warmtepomp 2. Daarnaast lijkt het inschakelen van de ketels redelijk conservatief afgesteld te zijn, waardoor de aanvoertemperatuur regelmatig aanzienlijk lager is dan de stooklijn.

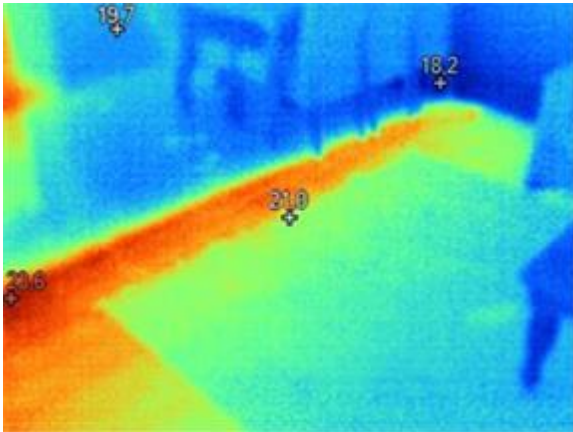
Figuur 3-4

De vloerverwarmingsvelden zijn gecontroleerd met een thermografische camera. Opvallend was dat in de vier bezochte woningen meerdere velden niet of nauwelijks warm werden. Dit betekent een grote reductie op het afgegeven vermogen, wat waarschijnlijk een belangrijke oorzaak is van de comfortklachten. Onderstaand een aantal voorbeeld foto's.

- Het controleren van de werking van de klepmotoren.
- Het controleren van de doorstroming van de vloervelden.
- Het zo nodig ontluichten en spoelen van de vloervelden.
- Het correct inregelen van de vloerverwarmingsvelden.
- Het reinigen/vervangen van de maximaal-debiet-regelaar.
- Het controleren van de aansluiting (cv, gkw en retour correct aangesloten?).
- Het instellen van de retourtemperatuurbegrenzer op minimaal '3'.

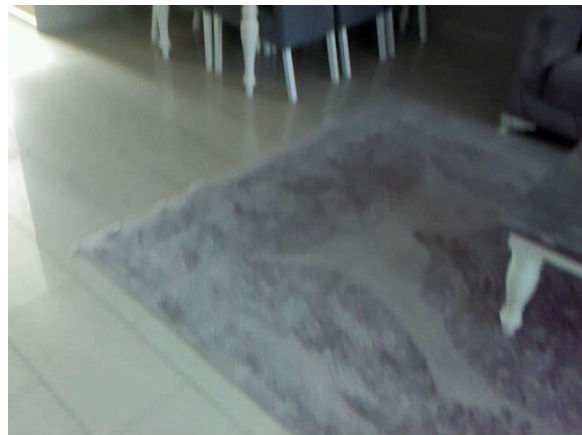
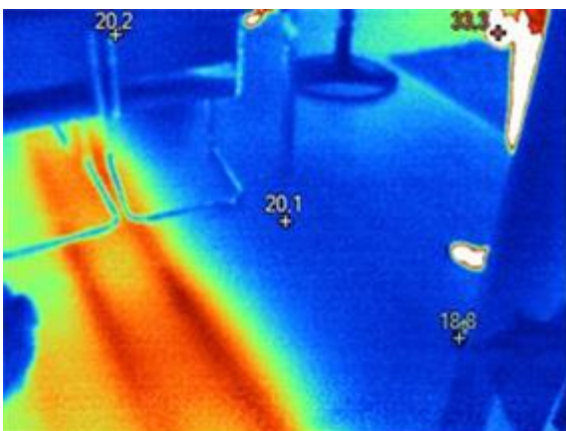
Figuur 3-5 Wel en niet werkende velden

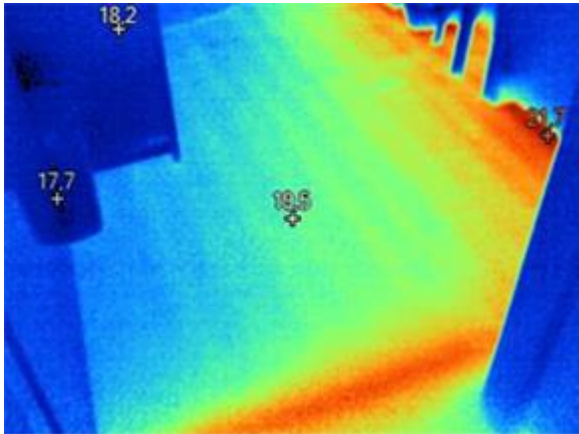
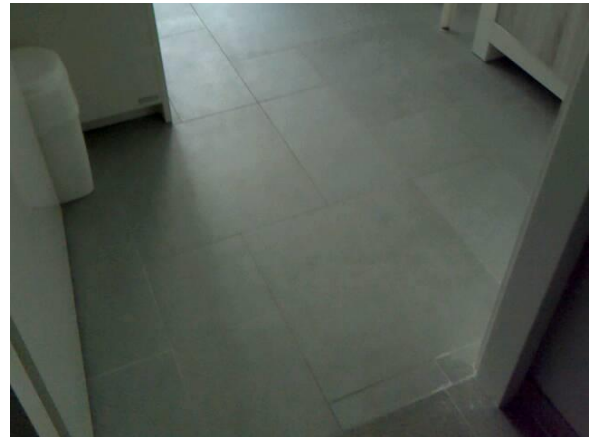
Daarnaast blijken de vloerverwarmingsvelden niet in 'slakkenhuispatroon' te liggen, maar veelal gemeanderd. Dit zorgt voor ongelijke vloertemperaturen, wat merkbaar is als zonder schoenen door een woning gelopen wordt. Onderstaande afbeelding illustreert dit. Rechts op de foto is de vloer het warmst, naar links neemt de temperatuur geleidelijk af.

Figuur 3-6 Gemeanderde velden

Voor het feit dat de velden gemeanderd liggen, is geen oplossing beschikbaar. Voor punten waar wel wat aan te doen is, wordt in onderstaande volgorde het volgende aanbevolen voor de woningen waar sprake is van klachten.

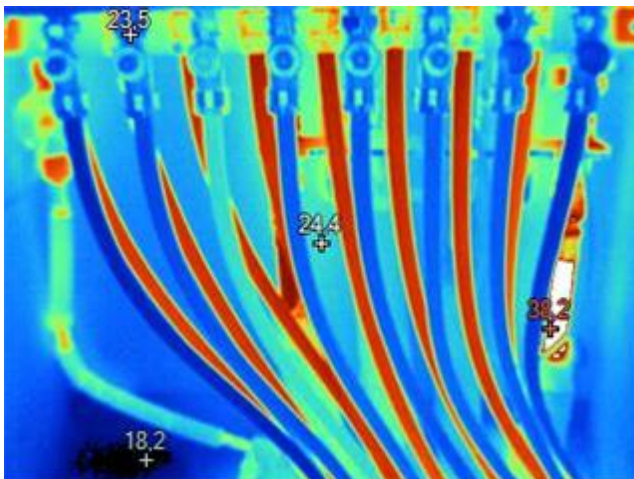
Figuur 3-7 Verdeler temperatuurverschillen
